# Unverträglichkeitsreaktionen auf implantierbare Herzschrittmacher und Defibrillatoren

**Kutane Unverträglichkeitsreaktionen auf implantierbare Schrittmacher und Defibrillatoren werden oft als Pacemaker-Dermatitis bezeichnet, insbesondere wenn als Ursache eine Kontaktdermatitis auf Implantatmaterialien vermutet wird. Differenzialdiagnostisch sind verschiedene Krankheitsbilder unterschiedlicher Ätiologie voneinander abzugrenzen, deren klinisches gemeinsames Merkmal das Auftreten umschriebener Erytheme oder Schwellungen an der Haut über dem Schrittmacher bzw. im Bereich des periimplantären Weichteilgewebes ist. Zur Festlegung des therapeutischen Procedere ist eine korrekte Diagnosestellung unerlässlich.**

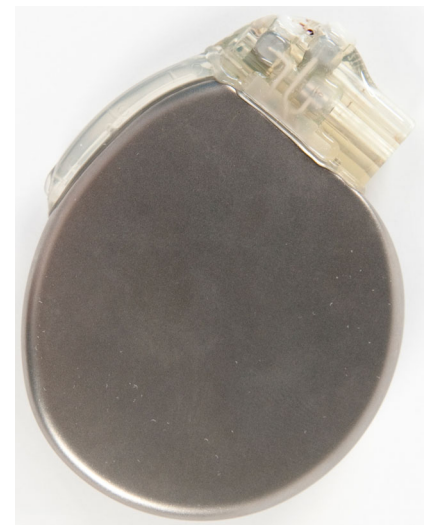
**Abb. 1** ▲ Aggregat eines Herzschrittmachers (Ansicht von hinten)

in den 1980er-Jahren eingeführt und seitdem kontinuierlich weiterentwickelt [13]. Der Aufbau moderner Herzschrittmacher und Defibrillatoren ist ähnlich. Die Hauptkomponenten bestehen aus einem hermetisch verschlossenen Tintagehäuse (Aggregat), in dem sich der batteriebetriebene Impulsgeber befindet (Abb. 1 und 2). Das Schrittmacheraggregat ist über ein Zwischenstück mit Elektroden (Sonden) verbunden, über die von der Batterie erzeugte Gleichstromimpulse an den Herzmuskel übertragen werden. Das Gehäuse besteht meist aus Titan. Die Elektroden sind aus verschiedenen Metallen (Legierungen aus Nickel, Kobalt, Chrom, Molybdän, Iridium, Platin) und Kunststoffmaterialien gefertigt [13] und gegenüber der Umgebung durch Polyurethane, Silikon, Polytetrafluoroethylen oder Parylene (Polychloroparaxylen) isoliert [1, 14], nicht aber die im Vorhof und/oder der Herzkammer zu liegen kommenden Elektrodenspitzen. Die Aggregat und Sonden verbindenden Zwischenstücke enthalten häufig Silikon und Polymethylmethacrylat [13]. Als Akkumulatoren werden heute Lithium-Iod-Batterien mit langer Betriebsdauer verwendet.

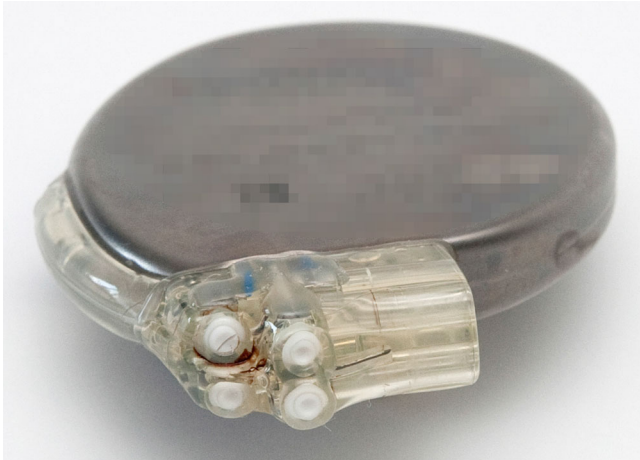
Abb. 2 ▲ Aggregat eines Herzschrittmachers (seitliche Ansicht)

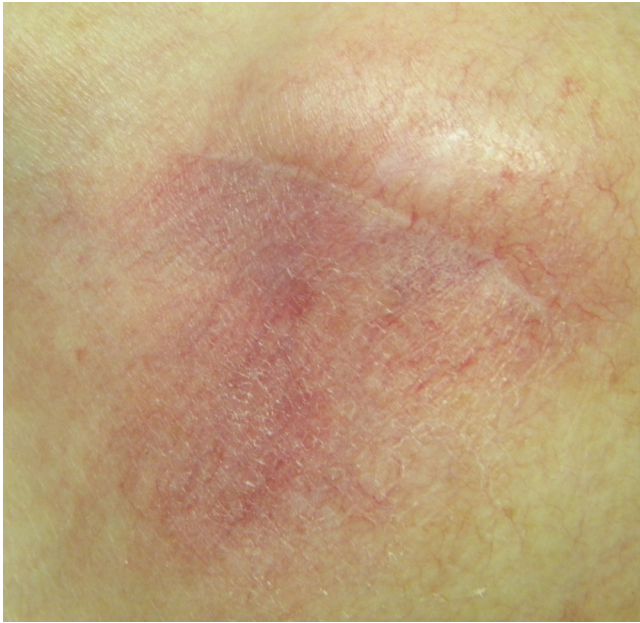
**Abb. 4** ▲ Schrittmacherythem mit Teleangiektasien (Postimplantationserythem)

mis und begleitendem entzündlichem Infiltrat ohne wesentliche epidermale Beteiligung (▣ Abb. 4). Gelegentlich sind Blut- und Lymphgefäße vermehrt. Im Verlauf können persistierende Hyperpigmentierungen auftreten [12].

Aufgrund der Symptomlosigkeit und des oft selbstlimitierenden Verlaufes wird das Postimplantationserythem vermutlich in der Häufigkeit des Auftretens unterschätzt. Differenzialdiagnostisch sollte, insbesondere bei deutlich sichtbaren Gefäßneubildungen, auch ein Malignom, beispielsweise ein Angiosarkom, ausgeschlossen werden [24]. Weitere Beispiele differenzialdiagnostisch abzugrenzender Krankheitsbilder sind: Erythema ab igne, lokalisierte Livedo reticularis, Teleangiektasien anderer Genese, retikuläre erythematöse Muzinose, intravaskuläre reaktive Angioendotheliomatose, intralymphatische Histiozytose, Wells-Syndrom [5, 9].

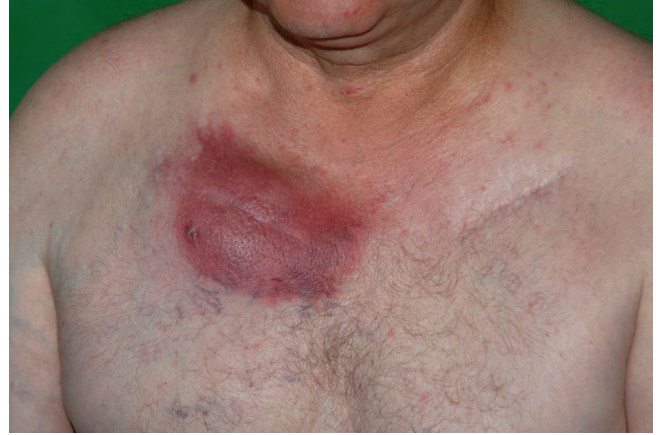
**Abb. 5** ▲ Schrittmacherinduzierte Kontaktdermatitis. (Adaptiert aus [16], mit freundl. Genehmigung ©Georg Thieme Verlag KG)

Klinisch bestehen Wundheilungsstörungen [14, 20], lokale Ekzeme oder entzündliche Erytheme über den betroffenen Implantatarealen (■ Abb. 5), die im Gegensatz zum Postimplantationserythem auch überwärmt und schmerzhaft sein können [13]. In Einzelfällen wurden auch generalisierte, exanthematische Hautveränderungen mit Pruritus beobachtet [6, 26]. Das Zeitintervall zwischen Schrittmacherimplantation und klinischer Symptomatik beträgt meist mehrere Monate [7, 21].
